## FICHES ARCHITECTURE RURALE

### VILLA LA VERNE

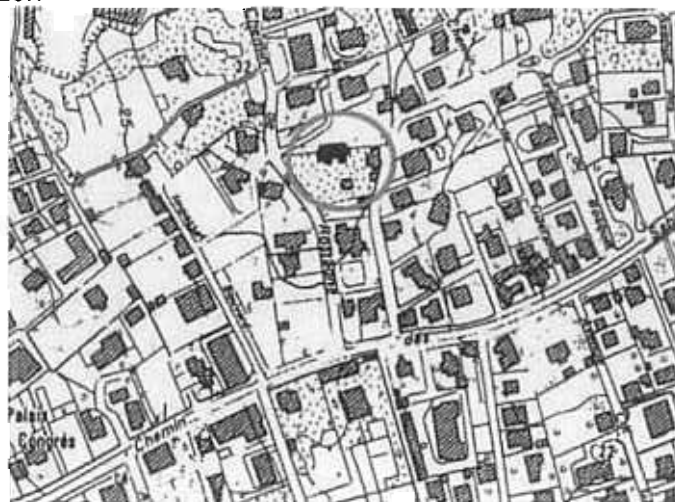
On aperçoit la bâtisse à travers une importante masse végétale qui la domine. Cette végétation ancienne, très haute est visible de loin.

Le corps de bâtiment central a été flanqué de 2 ailes symétriques avec une couverture en tuiles rondes. La toiture centrale à 4 pentes mais en tuiles mécaniques est plus récente. Des percements de proportions horizontales ont été effectués dans les pignons, le rez-de-chaussée a été augmenté d'édicules néo-provençaux. Enfin, un enduit bâtard à la tyrolienne recouvre l'ensemble.

Bon état général. La végétation est bien entretenue.

Un jardin est dessiné entre la maison et l'extérieur. La masse végétale est de grande qualité, les pins parasols et les cyprès sont anciens et constituent, pour le quartier, une "respiration" importante.

Conserver absolument le capital végétal et définir le volume possible à construire en X, Y, Z. Sans abattre d'arbres
