**COMMUNE D'ANTIBES  
(DÉPARTEMENT DES ALPES-MARITIMES)**

**PLAN LOCAL D'URBANISME**

**INVENTAIRE DU PATRIMOINE**

**Établi par le groupement d'études :  
A.A.P - Agis - Connections - Arpenteurs Géomètres - Elision  
Décembre 2006**

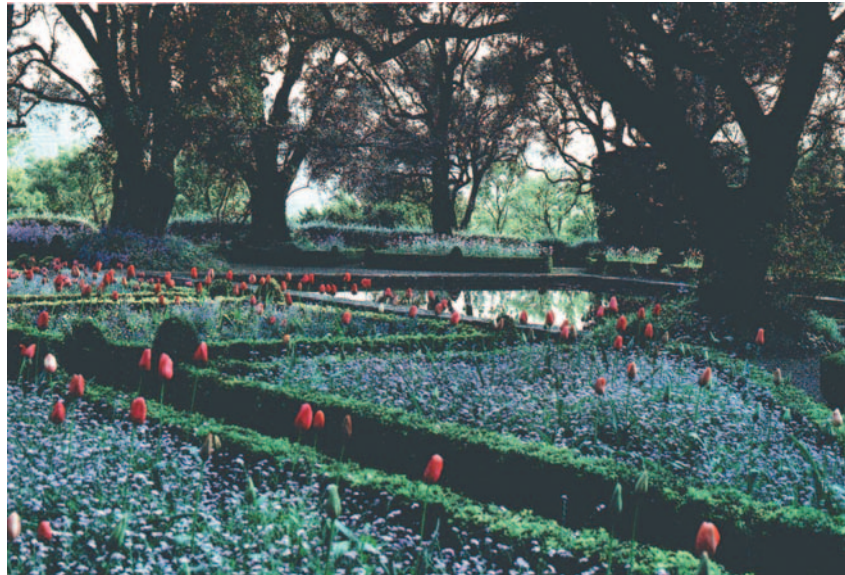
Dans le paysage d'abord, le grand socle découpé de planches doit être sauvegardé et le jardin lui-même est un exemple composition.

Le jardin peut être qualifié d'historique ou d'exception, il compte dans l'oeuvre importante de FORESTIER et sa composition, ses liaisons avec le bâti et la nature sont exemplaires. Il doit être conservé.

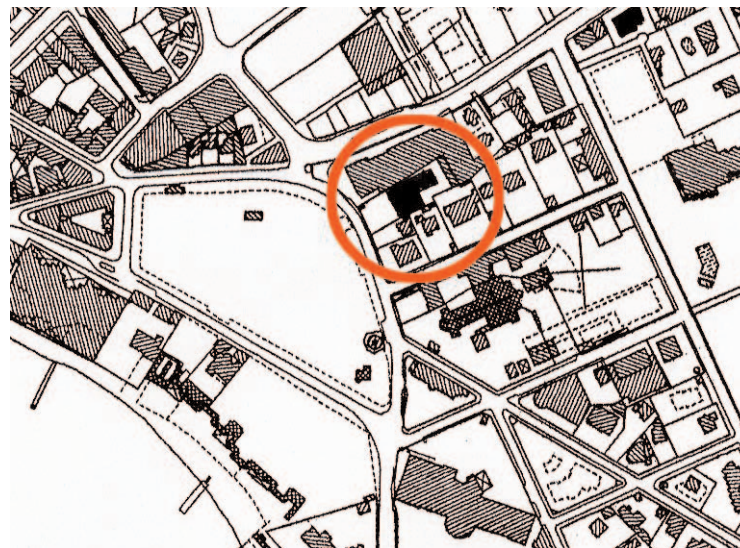
Cet hôtel, par son emplacement, son style, son histoire est l'un des "monuments historiques" de Juan Les Pins. Toutefois, les superstructures : climatisation, ventilation, etc...) sont très visibles et gagneraient à être cachées.

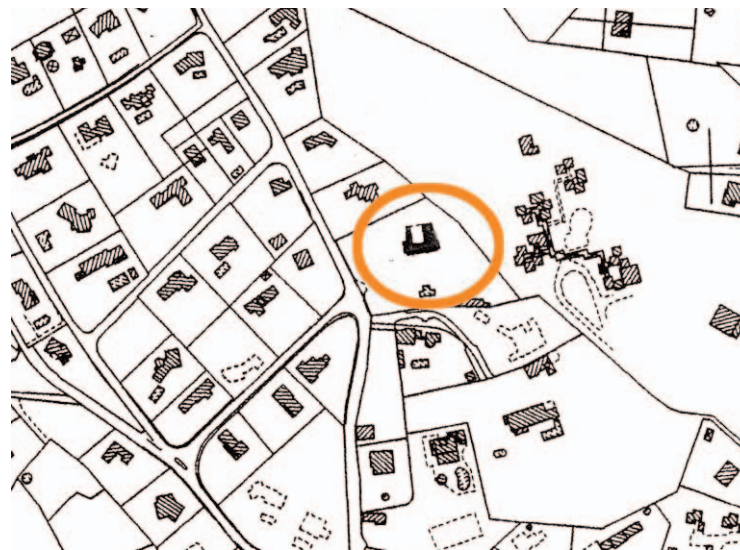
Composition de plusieurs volumes de différents niveaux, toitures à 2 ou 4 pentes, en tuiles rondes, construction maçonnerie enduit rustique, ton ocre et pierres apparentes, arcades et percements verticaux.

Certainement un des exemples les plus convaincants du style néo-provençal, cette maison ainsi que la pinède qui l'entoure devraient être conservée.
